Commune de Saint-Trivier-sur-Moignans

Schéma Directeur de Gestion des Eaux Pluviales

Rapport final

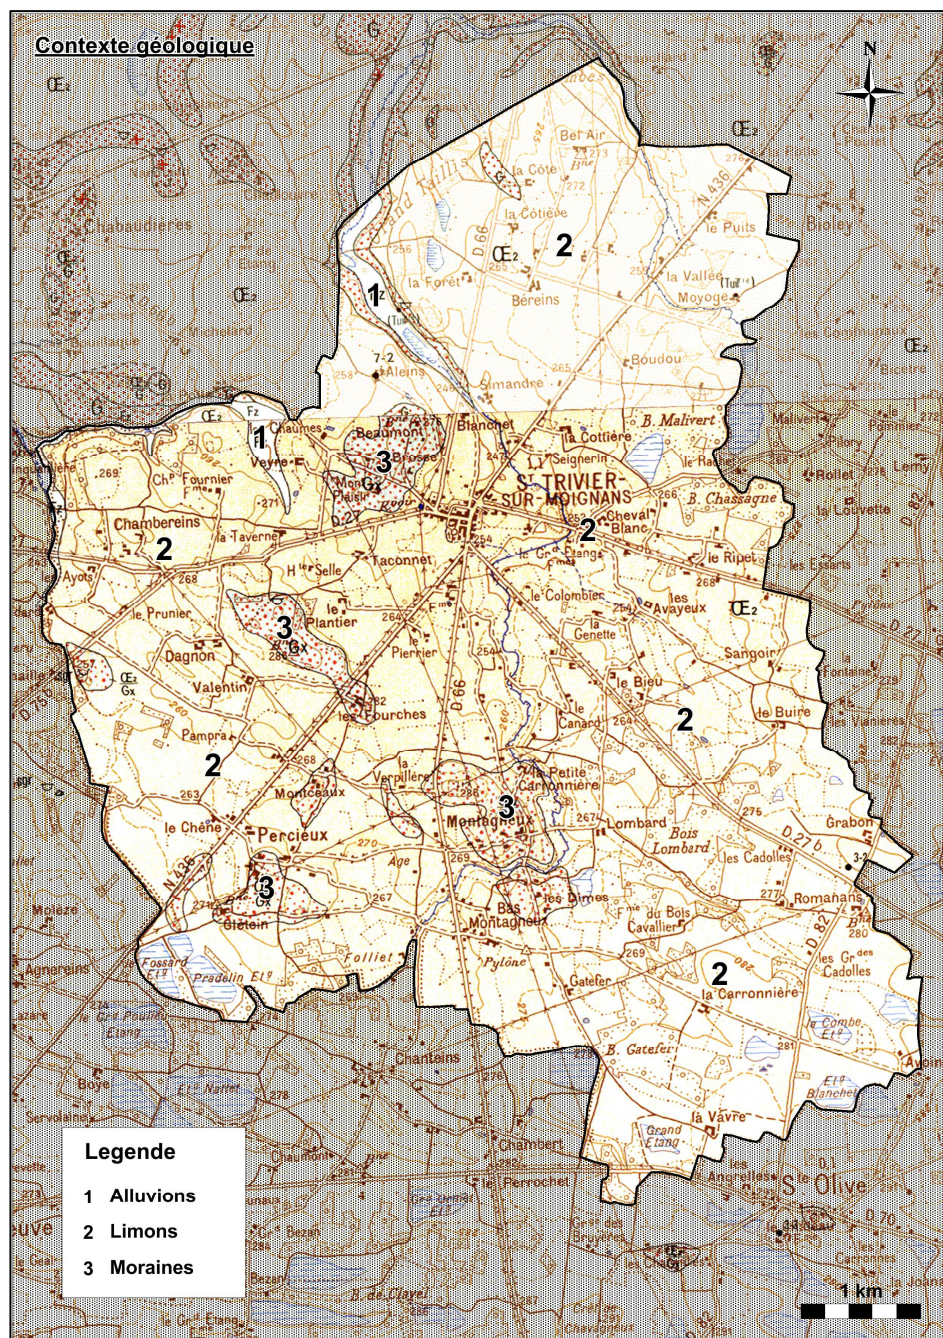
Contexte géologique

Le sous-sol de la commune de Saint Trivier-sur-Moignans est principalement composé de roches d'origine sédimentaire (argiles et limons). La capacité d'infiltration du sous-sol ne semble, a priori, pas permettre une gestion des eaux pluviales par infiltration.

La figure suivante présente le contexte géologique du territoire de Saint-Trivier-sur-Moignans.

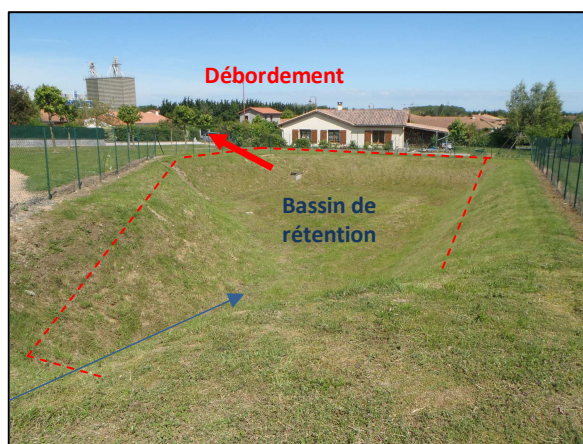
Ouvrage de rétention au droit du lotissement « Beaumont »

- Sur l'ouvrage de rétention du lotissement « Beaumont » :
 - A un défaut de dimensionnement du système de trop plein en sortie de bassin de rétention ;
 - A un défaut de dimensionnement du volume de l'ouvrage ou de l'orifice de régulation ;
- Sur la voirie du chemin rouge :
 - Au réseau d'eaux pluviales présentant une réduction de section (\varnothing 600 mm -> \varnothing 400 mm) au niveau de la traversée du chemin rouge ainsi qu'au regard n°63 qui présente une obstruction partielle (obstruction liée à une malfaçon).

Les figures ci-dessous présentent les dysfonctionnements recensés sur le secteur du bourg communal Nord :

Un diagnostic hydraulique précis ainsi que des propositions d'aménagements seront formulées dans le cadre des prochaines phases de la présente étude en ce qui concerne les dysfonctionnements recensés au droit du lotissement « Beaumont » et du chemin rouge.

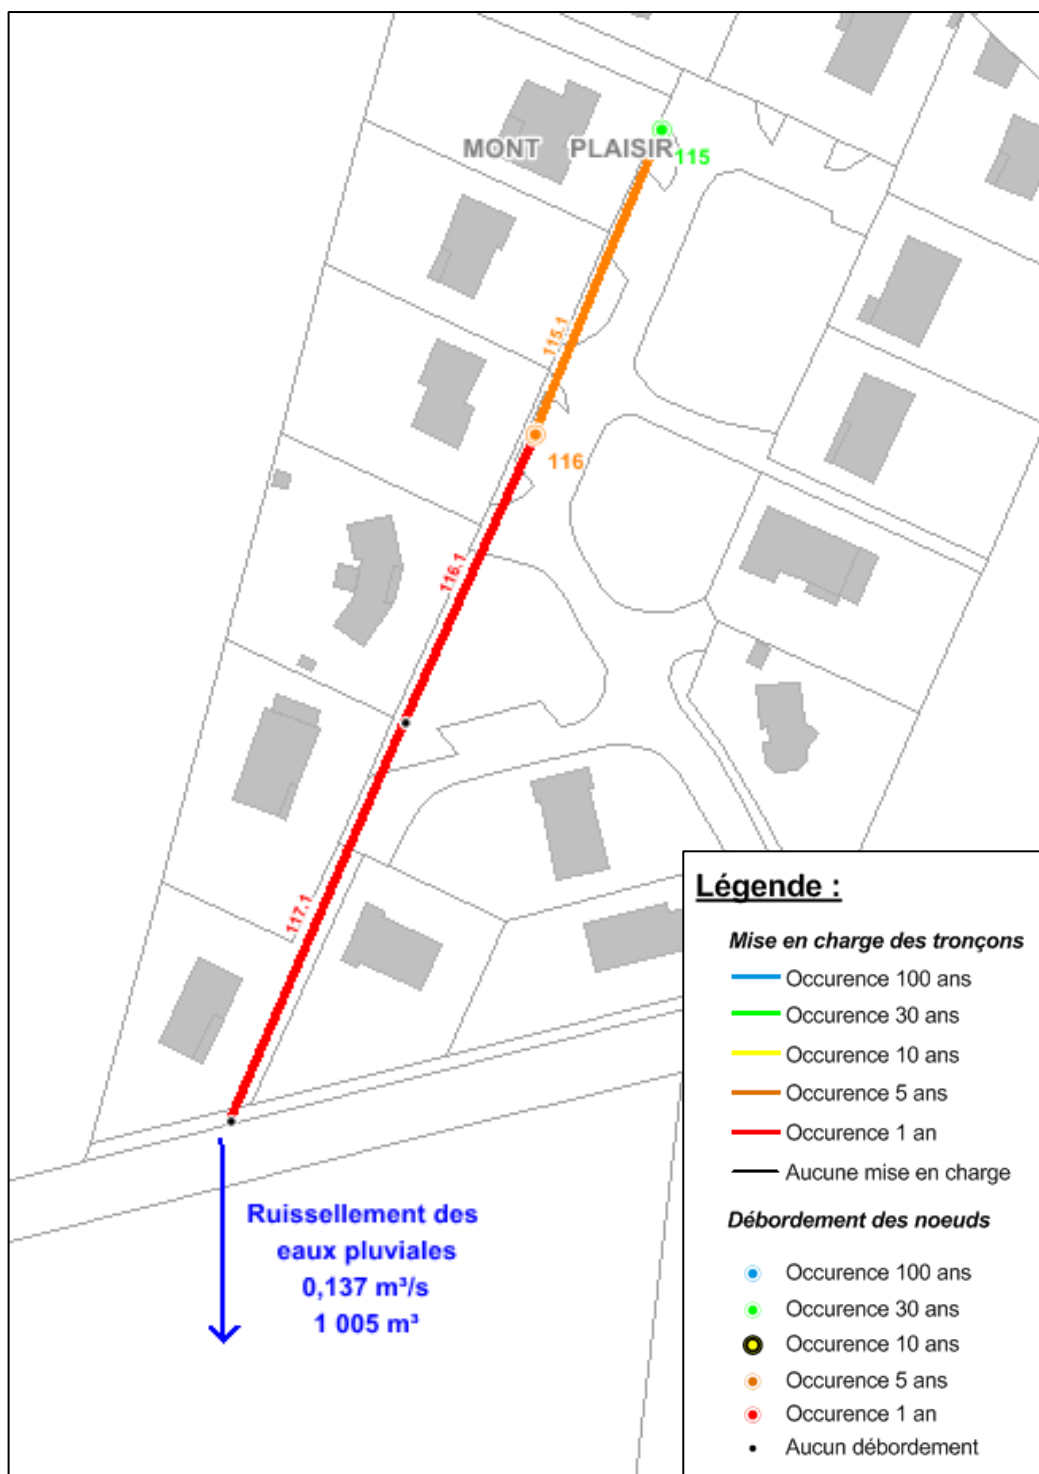
Les figures suivantes présentent le diagnostic hydraulique au droit du lotissement Montplaisir.

Les dysfonctionnements constatés au droit du lotissement Montplaisir sont provoqués par un défaut de capacité généralisé du réseau de diamètre 300 mm lié à une absence de pente mais également à un sous-dimensionnement de ce réseau. Le tronçon 115.1 présente lui un défaut de capacité beaucoup plus faible (tronçon dimensionné pour une occurrence trentennale) et sa mise en charge est en partie liée à un contrôle aval résultant de la mise en charge des tronçons aval.

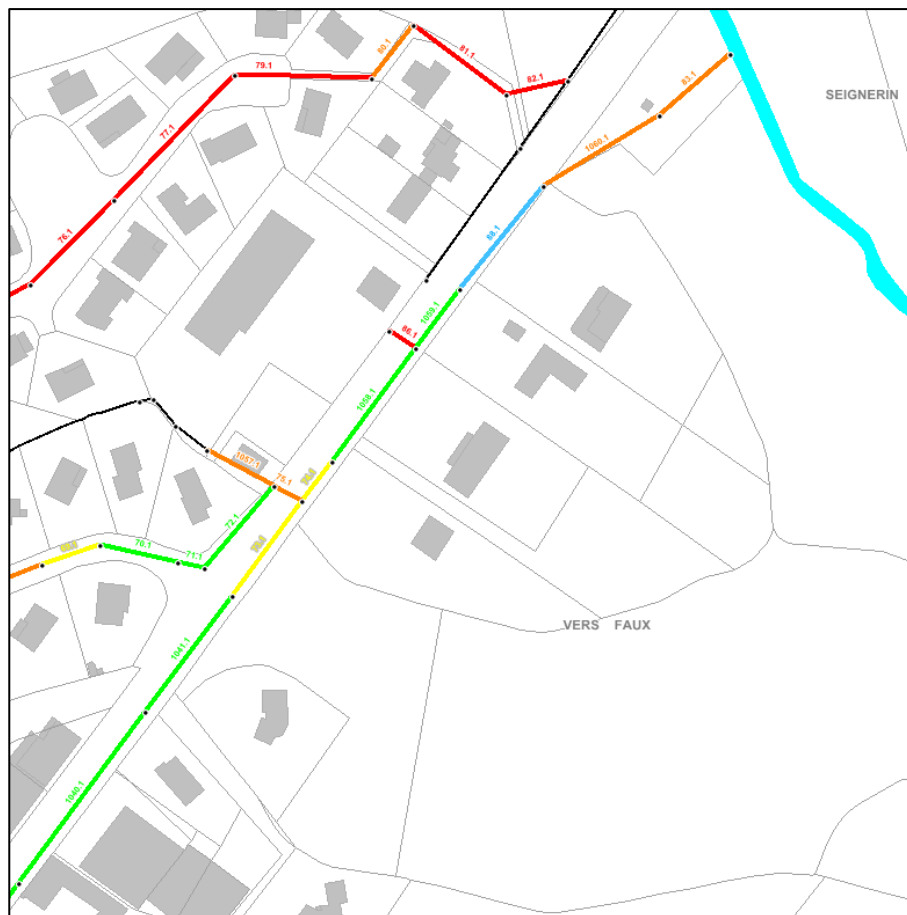
Les figures suivantes présentent le diagnostic hydraulique au droit de la place de la RD936.

Le réseau d'eaux pluviales de la RD936 ne présente pas de dysfonctionnement particulier.
